KOŚCIÓŁ RZYMSKOKATOLICKI  
P.W. ŚW APOSTOŁÓW PIOTRA I ANDRZEJA W JEDLIŃSKU  
UL.ŚW.WOJCIECHA 2, 26- 660 JEDLIŃSK

SZAFKA I PROSPEKT ORGANOWY

STAN ZACHOWANIA

WSTĘPNY PROGRAM PRAC KONSERWATORSKICH

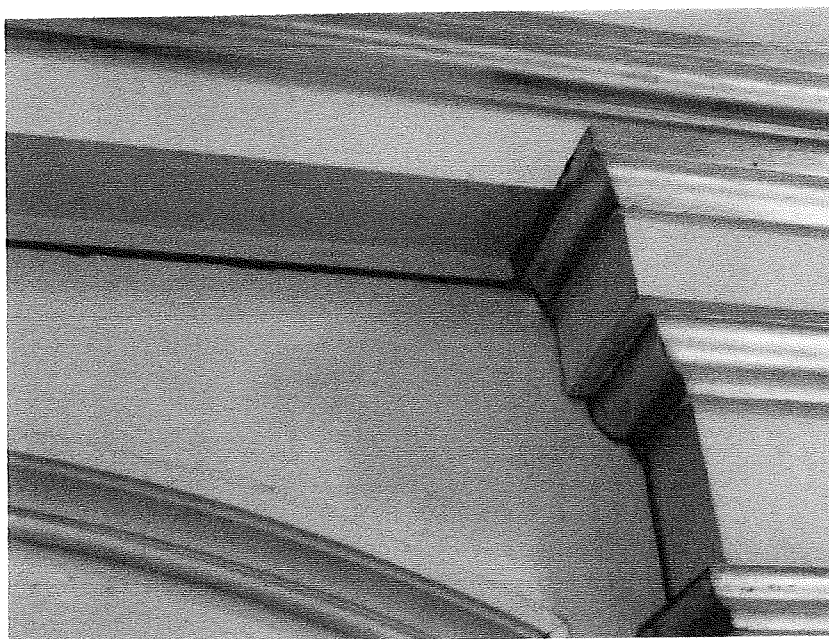
Widoczne ślady żerowania drewnojadów, obecnie nie aktywnych. Płyciny lekko odkształcone spękane, przemieszczone rozwarstwione. Drobne ubytki struktury -/rozerwane struktury drewna/ w formie głębokich otworów po gwoździach nieprawidłowo usuwanych. Jedna płycina naprawiana, gzymsy kompletne, z drobnymi przemieszczeniami, nie wpływającymi na odbiór wizualny. Detal architektoniczny- aplikacje snycerskie kompletne, z drobnymi ubytkami na krawędziach. Powierzchnia starannie opracowana .

Widoczne są drobne ubytki i obicia i otarcia malatur. Powierzchnie farby lokalnie spękane i częściowo rozwarstwione i odspojone od podłoża. Dolne partie cokołu malowano często, grubymi warstwami farby. Ostatnia warstwa odspojona lokalnie na całej powierzchni, kładzona grubo z obfitymi zaciekami. Warstwy barwne mają słabą przyczepność do

Zniszczenia struktury drewna i powłok malarskich na szafie .

1. Inwentaryzacja elementów szafy i prospektu
2. Dezynfekcja obiektu
3. Wstępne oczyszczenie powierzchni z brudu, kurzu i pajęczyn.
4. Zabezpieczenie warstw technologicznych szczególnie malatur i dekoracji pozłotniczej.
5. Ostrożny demontaż aplikacji snycerskich i płyt bocznych szafy.
6. Demontaż elementów aplikowanych do konstrukcji.
7. Oczyszczenie odwrotia zdemontowanych elementów.
8. Oczyszczenie powierzchni z zanieczyszczeń organicznych brudu
9. Usunięcie warstwy barwnej metodami chemicznymi i mechanicznymi.
10. Wprowadzenie środków grzybo, pleśniobójczych.

11. W prowadzenie od odwrocia i lica preparat zwalczający drewnojady.
12. Wzmocnienie struktury drewna łącznie
13. Przegląd i naprawa konstrukcji łącznie z wymianą elementów nie spełniających parametrów technicznych,/korozja drewna, nieodwracalne zniszczenie struktury drewna / Wymiana będzie dotyczyć tylko tych elementów konstrukcyjnych ,które przenoszą ciężar i naprężenia rozbudowanej - Jeśli będzie taka konieczność
14. Montaż – stabilizacja konstrukcji.
15. Usunięcie wtórnych warstw interwencji i przemalowań .
16. Uzupelnienia ubytków gruntów.
17. Rekonstrukcja dekoracji pozłotniczej- stosując techniki historyczne na pulment z rozbiciem na polery i maty zgodnie z oryginałem. Materiał -kruszcze szlachetne ,złoto ,srebro płatki, proszek. Szlak metal
18. Rekonstrukcja malatur.
19. Zabezpieczenie końcowe powierzchni.
20. Montaż obiektu.

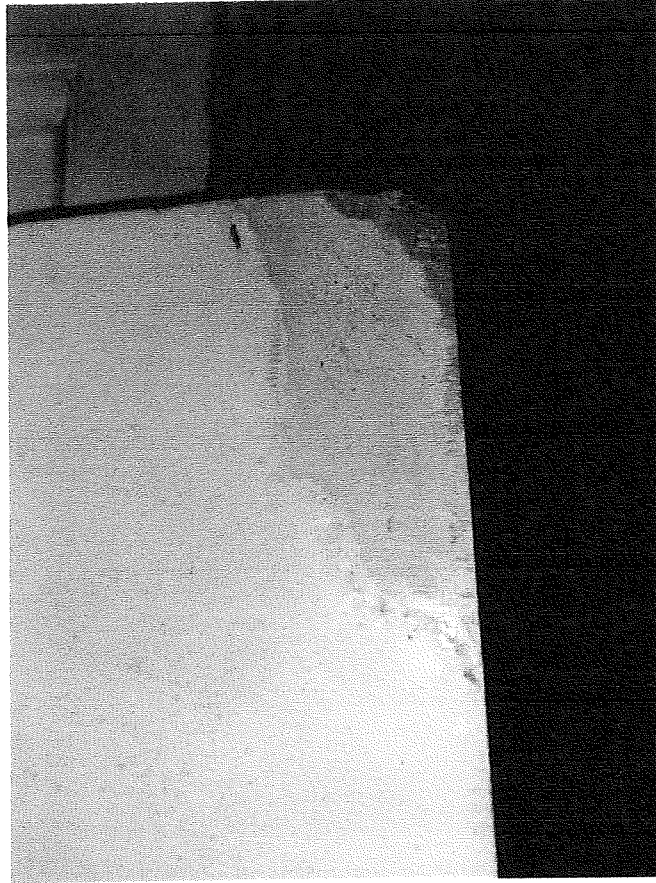
Zniszczenia struktury drewna i powłok malarskich na szafie .

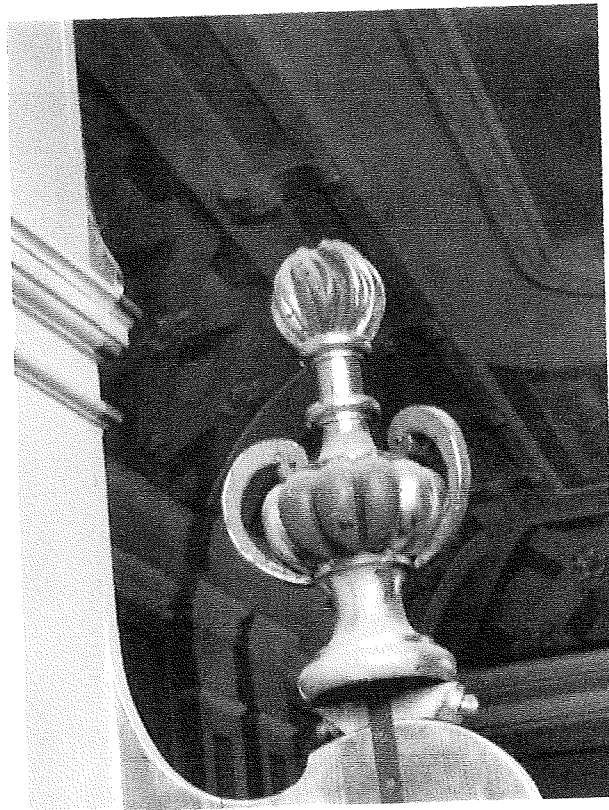
Zniszczenia dekoracji pozłotniczej wykonanej szlagmetalem.

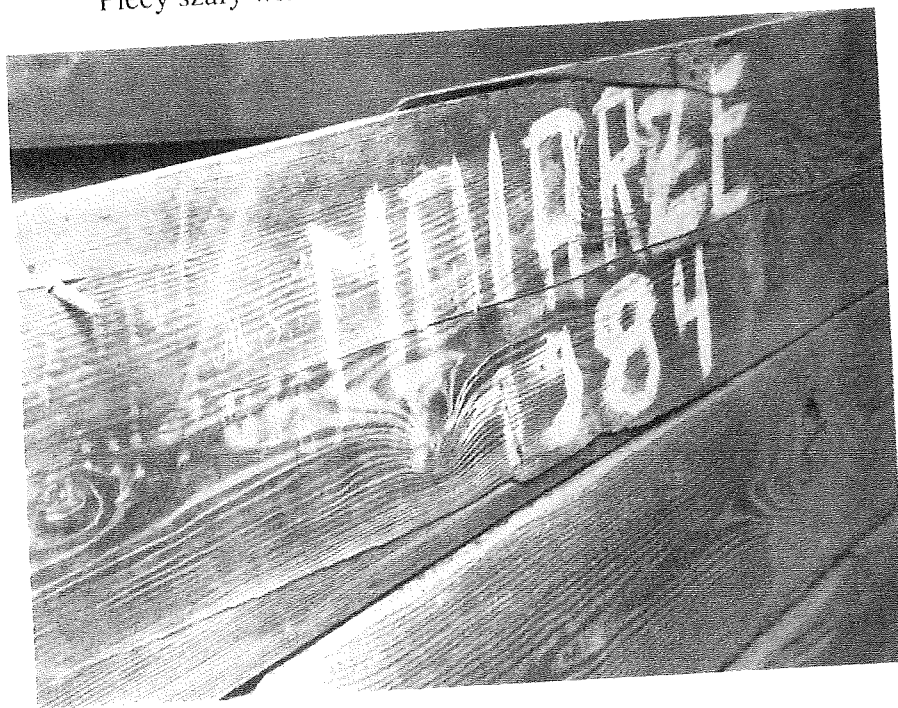
Plecy szafy widoczne ślady zerowania drewnojadów. Malowane napisy i także wydrapane teksty w strukturze drewna desek.

Sposób wykończenia lica obiektu zostanie określony komisyjnie po usunięciu całości przemalowań. Po diagnozie stanu zachowania obiektu i zachowanych rozwiązań estetycznych zostanie przedstawiony projekt kolorystyczny szafy i prospektu. Należy zachować wszystkie historyczne napisy na plecach szafy.
